GUTACHTERLICHE STELLUNGNAHME

**Gutachterliche Stellungnahme für das BV Wiesentalviertel in Lübeck
Ihr Auftrag auf mein Angebot vom 30.11.2022
Ortsbesichtigung am 14.12.2022**

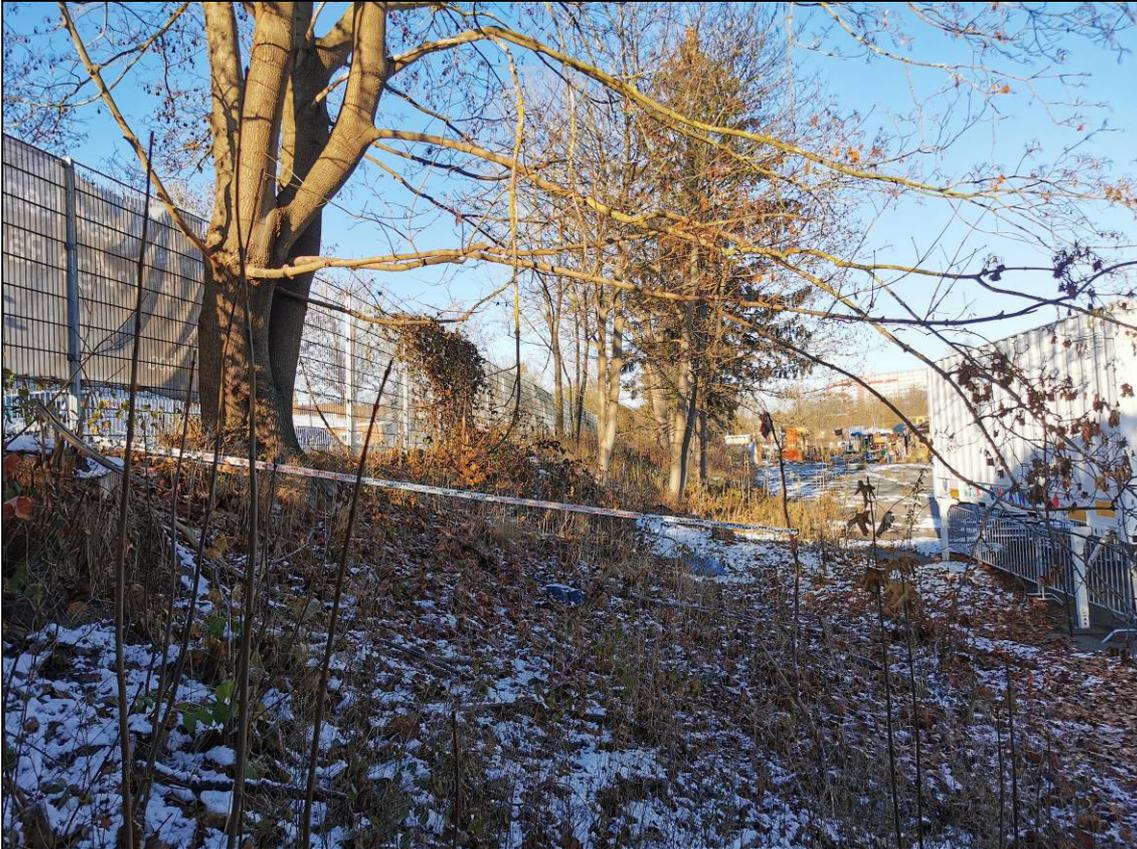
Die Planung sieht vor, dass der Neubau bis ca. 5,20 m an den Stammfuß des Ahorns Nr. 2 heranrückt. Der Ahorn befindet sich derzeit auf dem Höhenniveau des angrenzenden Pinassenwegs. Direkt angrenzend an den Stammfuß fällt das Grundstück steil ab, so dass der Böschungsfuß sich ca. 2,50 m tiefer als der Baumstandort befindet. Der Abstand des Böschungsfußes zum Baumstandort beträgt ca. 7,0 – 8,0 m.

Abb. 1: Gesamtsituation im Bereich des Baumes Nr. 2 aus südlicher Richtung

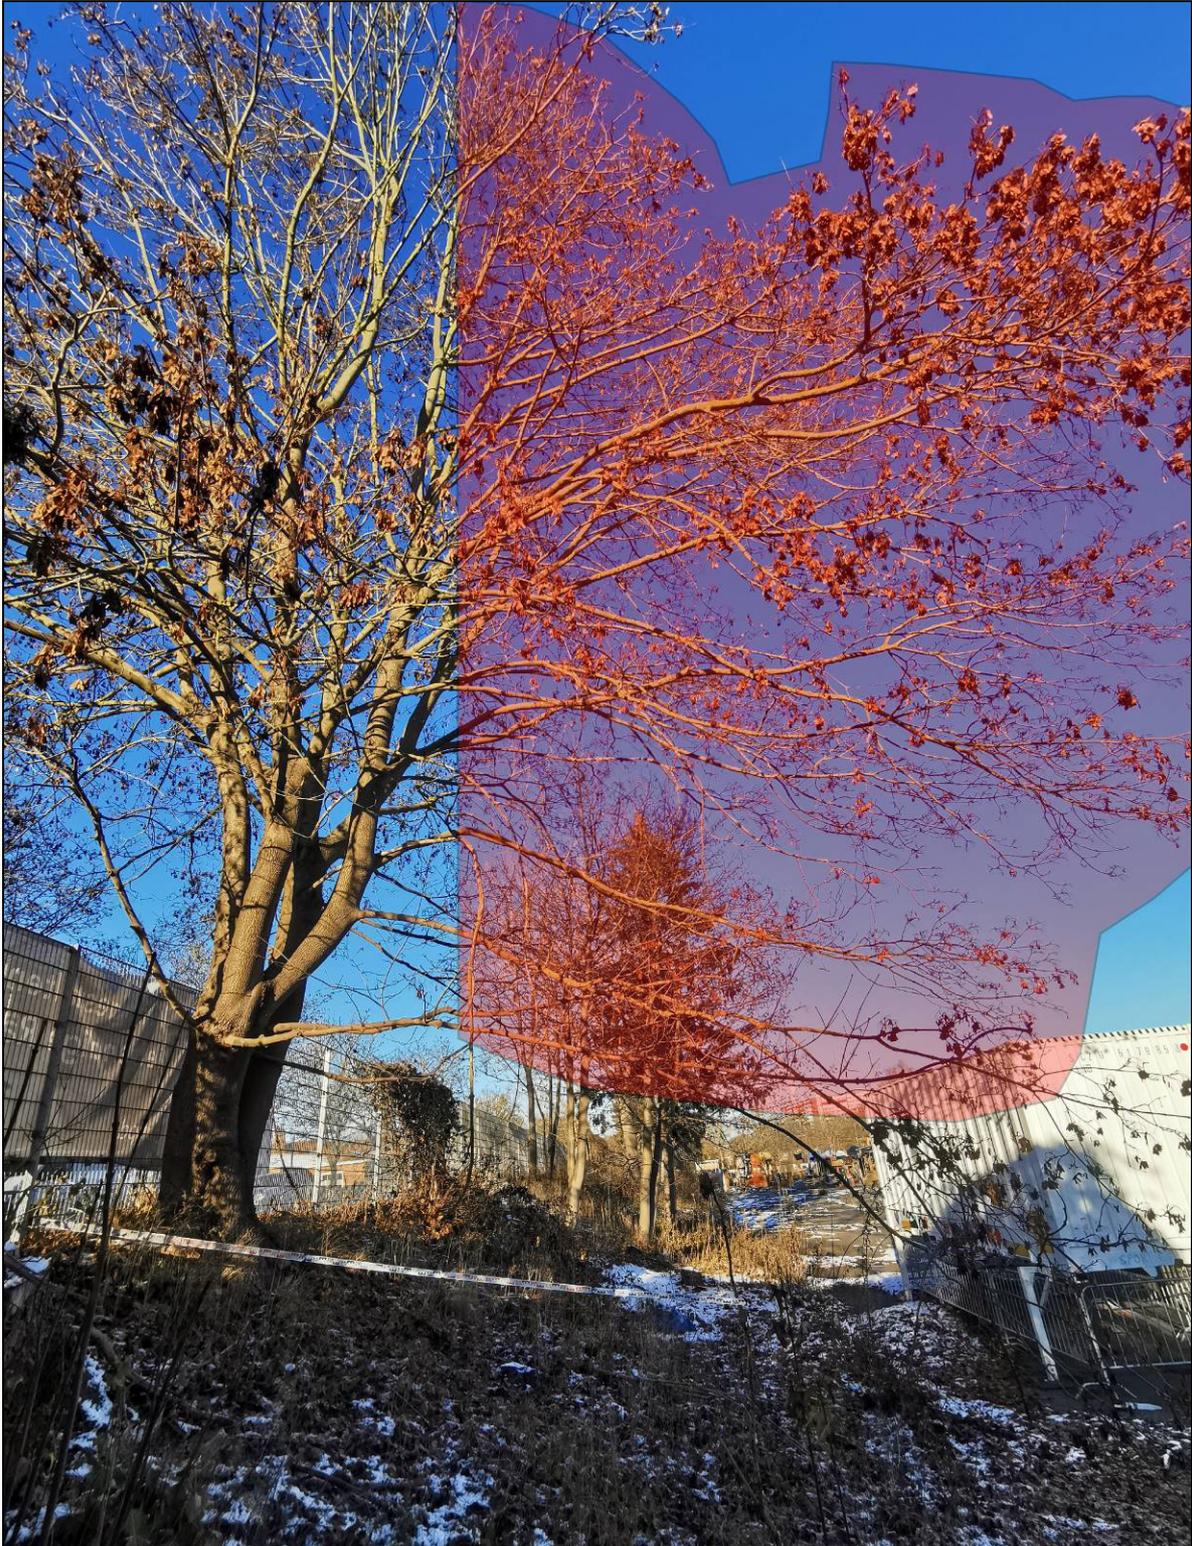
Die Fassade des Neubaus rückt auf ca. 4,0 m an den Stammfuß des Baumes heran. Zur Umsetzung wird ein zusätzlicher Arbeitsraum von ca. 2,0 m benötigt (Bsp. Balkone, Schwenkbereich, Gerüst). Somit verbleibt bei aktueller Planung eine einseitige Restkrone von ca. 2,0 m (Foto Nr. 1).

Durch den notwendigen Rückschnitt würde ein maßgeblicher Teil der Hauptkrone verloren gehen und der Baum geschwächt werden. Zudem lässt sich der Rückschnitt nicht mit den Maßgaben der ZTV-Baumpflege vereinbaren, so dass es sich um eine einseitige, nicht fachgerechte Kappung handelt.

Unter Berücksichtigung der genannten Hinweise, wird ein Erhalt des Baumes bei derzeitigem Planungsstand nicht empfohlen. In der Gesamtheit sind die Eingriffe am Baum und im Baumumfeld so erheblich, dass die Entwicklungschancen des Baumes aus baumfachlicher Sicht für gering eingeschätzt werden.

Foto Nr. 1, Baum Nr. 2., voraussichtlicher Rückschnitt bei aktueller Planung

Für eine möglichst baumschonende Umsetzung, muss der geplante Neubau um ca. 3,0 m vom Baumstandort abgerückt werden. Unter dieser Voraussetzung wird der notwendige Rückschnitt im Kronenbereich für vertretbar eingeschätzt. Die Planung und Herstellung der Balkone ist dabei jedoch an die erschwerten Bedingungen (eingeschränkter Schwenkbereich Kran) anzupassen.

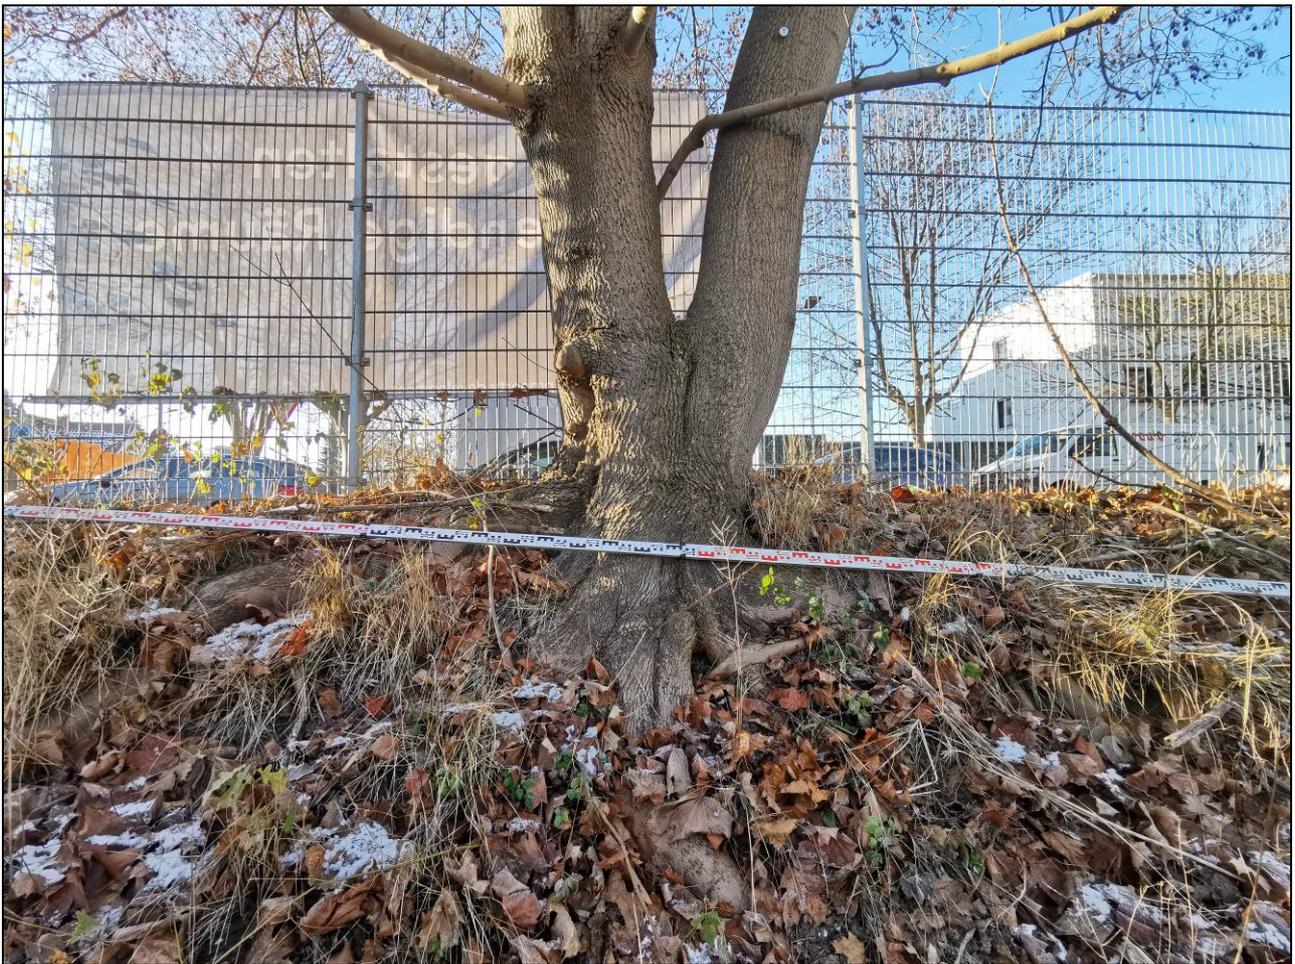
Weiterhin wird die fachgerechte Herstellung des geplanten Hauseingangs aufgrund der oberflächennahen Baumwurzeln in Frage gestellt (Foto Nr. 2). Zur fachgerechten Herstellung einer Zuwegung werden in der Regel Abgrabungstiefen von ca. 30 – 40 cm benötigt. Aufgrund der augenscheinlich parallel zum Gehweg ausgerichteten Baumwurzeln, ist daher die Herstellung der Zuwegung im Regelaufbau nicht möglich.

Ob die vorhandenen Baumwurzeln überbaut werden können, hängt von der Höhenplanung ab und muss bei Bedarf im Detail geprüft werden.

Foto Nr.2, Baum Nr. 2, Wurzelbereich des Baumes Nr. 2

Die Zuwegung zum Hauseingang ist umzuplanen, so dass diese zunächst parallel zum Gebäude verläuft und erst in einem wurzelfreien Bereich an den Gehweg anschließt. Zur konkreten Einschätzung sind ggf. Wurzelsuchgrabungen herzustellen.

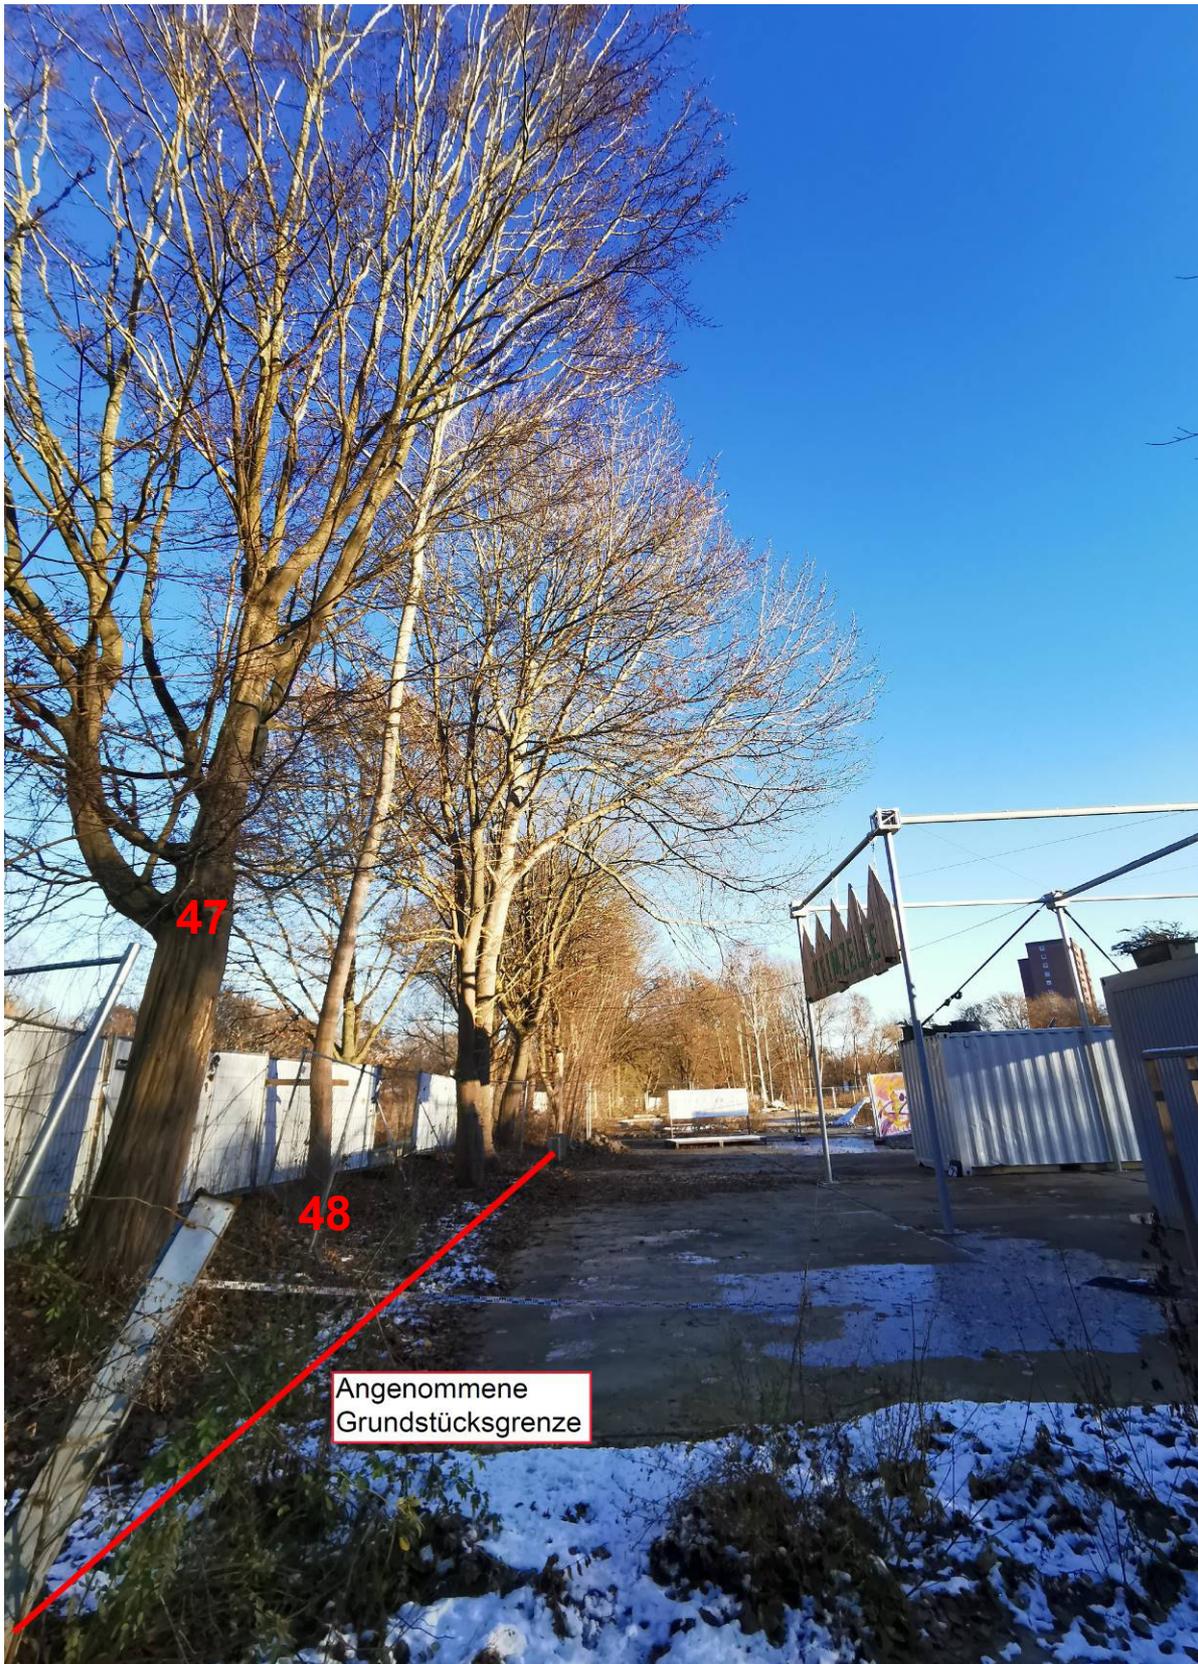
Im Wurzelbereich der Baumgruppe befindet sich ab der Grundstücksgrenze eine durchgehende Betonbodenplatte (Foto Nr. 3). Im Rahmen der Ortsbesichtigung mit der Stadt Lübeck wurde die Frage diskutiert, ob sich ggf. relevante Wurzeln der angrenzenden Bäume unterhalb der Bodenplatte befinden. Zur genauen Abschätzung sollten Wurzelsuchgrabungen durchgeführt werden.

Gem. Planung befindet sich die Verbaukante in einem Abstand von ca. 6,0 – 7,0 m zum Stammfuß der angrenzenden Baumstandorte. Es kann nicht grundsätzlich ausgeschlossen werden, dass sich Baumwurzeln der angrenzenden Bäume unterhalb der Betonplatten befinden. Durch den relativ großen Abstand zur Verbaukante, werden jedoch relevante Wurzeln im Bereich der Abgrabungen derzeit nicht erwartet.

Baumwurzeln „suchen“ sich in der Regel Bereiche, die für sie hinreichend günstige Bodeneigenschaften bieten. Diese finden sie maßgeblich in den unversiegelten Bereichen des Grünstreifens. Die Wahrscheinlichkeit, dass die Bäume maßgebliche Wurzeln unterhalb der versiegelten Betonplatten entwickelt haben, ist dabei sehr gering.

Foto Nr. 3, Bäume Nr. 47 und Nr. 48, Betonplatten entlang der Grundstücksgrenze

Zur Herstellung von Wurzelsuchgrabungen innerhalb der Betonplatten ist ein verhältnismäßig großer Aufwand erforderlich. Daher wird aufgrund der o.g. Hinweise empfohlen, dass auf eine gesonderte Suchgrabung verzichtet wird und die Abgrabungsarbeiten baumpflegerisch begleitet werden. Im Rahmen der baumpflegerischen Begleitung können je nach Wurzelaufkommen, weitere Maßnahmen festgelegt werden. Eine Fällung vereinzelter Bäume ist jedoch nicht zu erwarten.

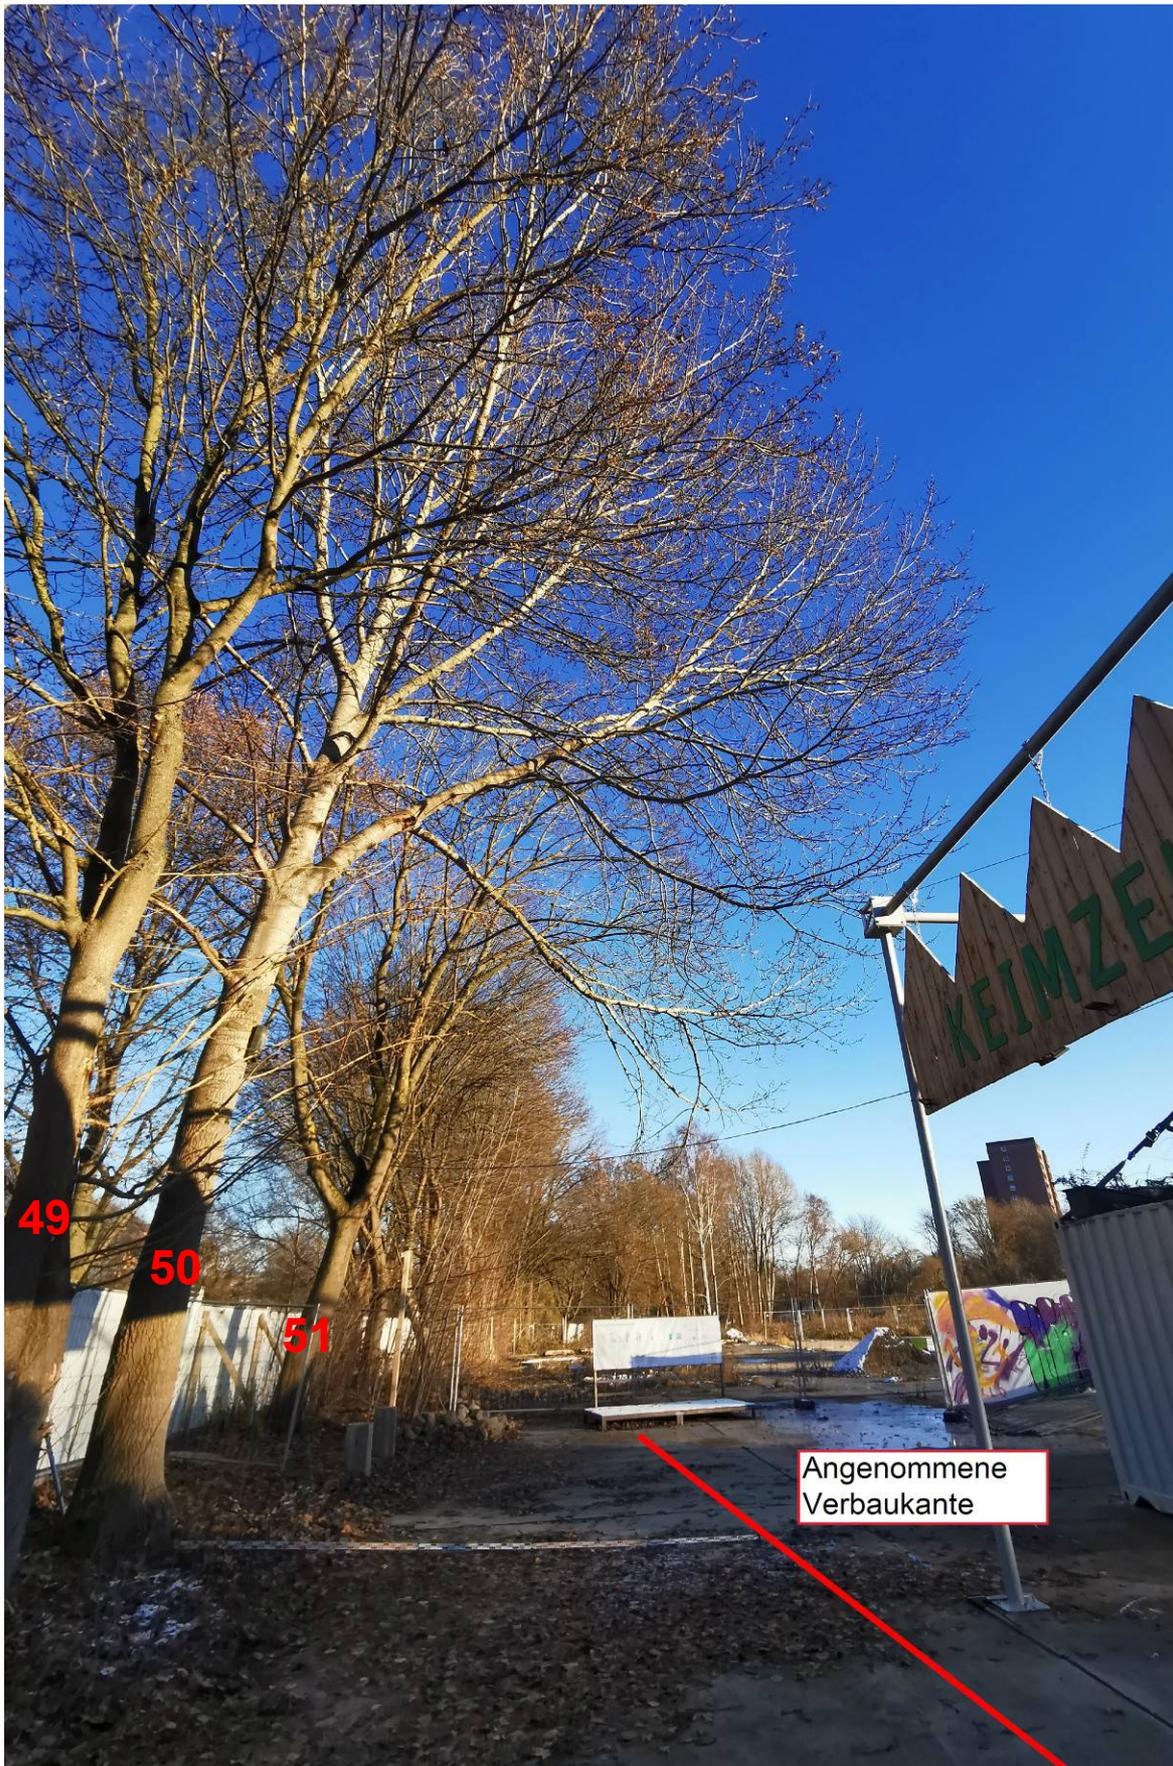
An den Bäumen Nr. 50 und 51 wird ein stärkerer Rückschnitt erforderlich werden. Aufgrund der Kronenausdehnung und der Lage ist jedoch maßgeblich die Pappel Nr. 50 von den Schnittmaßnahmen betroffen (Foto Nr. 4). Im Bereich des Ahorns ragen nur wenige Grob- und Schwachäste in den Bereich der Verbaukante.

Foto Nr. 4, Bäume Nr. 49, 50, 51, voraussichtliche Verbaukante

Im Bezug zur Planung und zur Umsetzung wird empfohlen, dass die beiden Pappeln Nr. 48 und Nr. 50 aus dem vorhandenen Baumbestand entnommen werden. In Verbindung mit dem geplanten Bauvorhaben wird es dauerhaft zu Konflikten zwischen der Baumkrone und den angrenzenden Gebäuden kommen. Durch die Entnahme der beiden Bäume würde die Entwicklungschance des Feldahorns Nr. 49 deutlich verbessert werden. Dieser übernimmt auch weiterhin die durchgrünende und abschirmende Funktion innerhalb der Baumgruppe.
