GUTACHTERLICHE STELLUNGNAHME

**Gutachterliche Stellungnahme für das BV Wiesentalviertel in Lübeck
Ihr Auftrag auf mein Angebot vom 30.11.2022
Ortsbesichtigung am 14.12.2022**

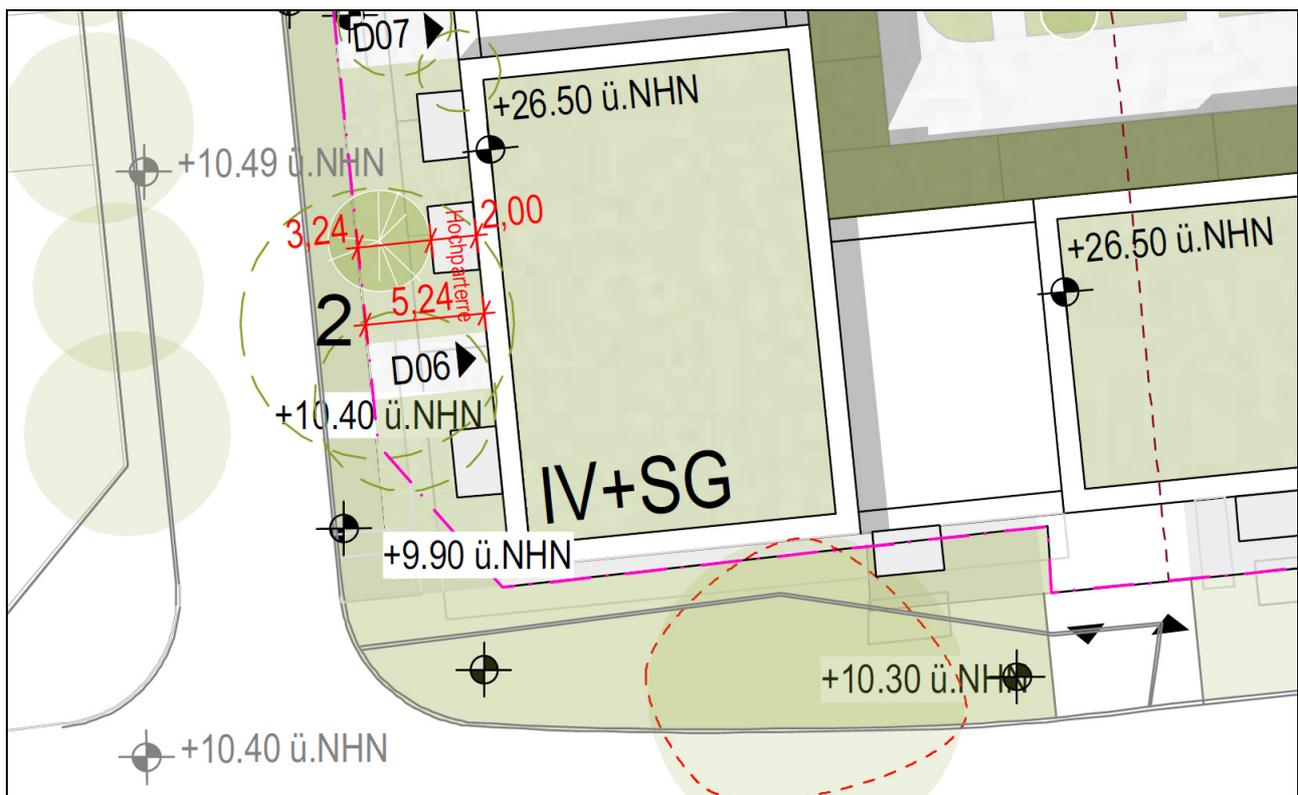
3.2 Art und Umfang der geplanten Baumaßnahmen im Detail

Die Planung sieht vor, dass der Neubau bis ca. 5,20 m an den Stammfuß des Ahorns Nr. 2 heranrückt. Der Ahorn befindet sich derzeit auf dem Höhenniveau des angrenzenden Pinassenwegs. Direkt angrenzend an den Stammfuß fällt das Grundstück steil ab, so dass der Böschungsfuß sich ca. 2,50 m tiefer als der Baumstandort befindet. Der Abstand des Böschungsfußes zum Baumstandort beträgt ca. 7,0 – 8,0 m.

Der geplante Neubau soll auf Höhe des angrenzenden Pinassenwegs hergestellt werden. Dafür muss das Bestandsgrundstück angefüllt werden. Weiterhin ist die Herstellung des Hauseingangs im direkten Wurzelbereich des Spitzahorns Nr. 2 geplant.

Durch die geplanten Baumaßnahmen sind sowohl Beeinträchtigungen im Kronen- als auch im Wurzelbereich nicht zu vermeiden.

Die Fassade des Neubaus rückt auf ca. 4,0 m an den Stammfuß des Baumes heran. Zur Umsetzung wird ein zusätzlicher Arbeitsraum von ca. 2,0 m benötigt (Bsp. Balkone, Schwenkbereich, Gerüst). Somit verbleibt bei aktueller Planung eine einseitige Restkrone von ca. 2,0 m (Foto Nr. 1).

Durch den notwendigen Rückschnitt würde ein maßgeblicher Teil der Hauptkrone verloren gehen und der Baum geschwächt werden. Zudem lässt sich der Rückschnitt nicht mit den Maßgaben der ZTV-Baumpflege vereinbaren, so dass es sich um eine einseitige, nicht fachgerechte Kappung handelt.

Im Wurzelbereich des Baumes muss davon ausgegangen werden, dass sich der maßgebliche Teil der Wurzeln parallel zum Gehweg entwickelt hat. Weitere Wurzeln haben sich als Stützwurzeln in die Böschung entwickelt.

Zur Angleichung des Höhenniveaus muss der Höhenunterschied durch Aufschüttungen ausgeglichen werden. Dafür muss der vorhandene Unterbewuchs entfernt und der Wurzelbereich umfangreich mit Boden überdeckt werden.

Durch das Abziehen des Unterbewuchses besteht bereits die Gefahr, dass bei Nichtbeachtung entsprechender Baumschutzmaßnahmen, erhebliche Schäden am oberflächennahen Wurzelwerk entstehen könnten. Zudem führen Aufschüttungen im Wurzelraum zu einem gestörten Gasaustausch, so dass je nach Intensität der Überfüllung, das versorgungsrelevante Feinwurzelwerk beeinträchtigt werden könnte.

Weiterhin wird die fachgerechte Herstellung des geplanten Hauseingangs aufgrund der oberflächennahen Baumwurzeln in Frage gestellt (Foto Nr. 2). Zur fachgerechten Herstellung einer Zuwegung werden in der Regel Abgrabungstiefen von ca. 30 – 40 cm benötigt. Aufgrund der augenscheinlich parallel zum Gehweg ausgerichteten Baumwurzeln, ist daher die Herstellung der Zuwegung im Regelaufbau nicht möglich.

Unter Berücksichtigung der genannten Hinweise, wird ein Erhalt des Baumes bei derzeitigem Planungsstand nicht empfohlen. In der Gesamtheit sind die Eingriffe am Baum und im Baumumfeld so erheblich, dass die Entwicklungschancen des Baumes aus baumfachlicher Sicht für gering eingeschätzt werden.

Für eine möglichst baumschonende Umsetzung, muss der geplante Neubau um ca. 3,0 m vom Baumstandort abgerückt werden. Unter dieser Voraussetzung wird der notwendige Rückschnitt im Kronenbereich für vertretbar eingeschätzt. Die Planung und Herstellung der Balkone ist dabei jedoch an die erschwerten Bedingungen (eingeschränkter Schwenkbereich Kran) anzupassen.

Die Zuwegung zum Hauseingang ist umzuplanen, so dass diese zunächst parallel zum Gebäude verläuft und erst in einem wurzelfreien Bereich an den Gehweg anschließt. Zur konkreten Einschätzung sind ggf. Wurzelsuchgrabungen herzustellen.

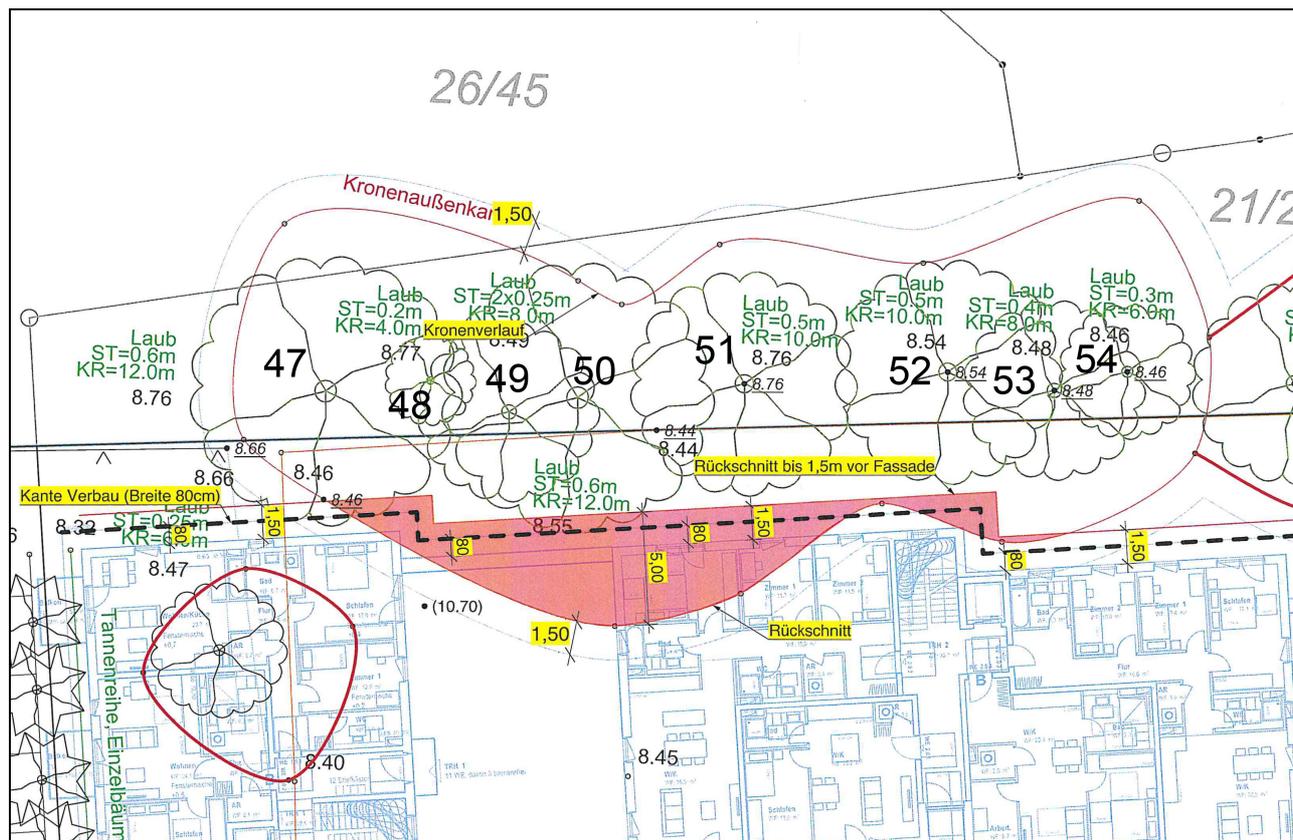
4.2 Art und Umfang der geplanten Baumaßnahmen im Detail

Zur Herstellung der Baugrube sind Verbauarbeiten im Kronen- und Wurzelbereich der o.g. Baumgruppe erforderlich. Zur Freistellung der zukünftigen Fassade sowie des Arbeitsraumes für die Bohrgeräte, müssen dafür die Baumkronen zurückgeschnitten werden. Der notwendige Arbeitsraum beträgt in der Regel ca. 1,0 m gemessen ab Verbaukante.
